Tur med Hera II, oktober 2019

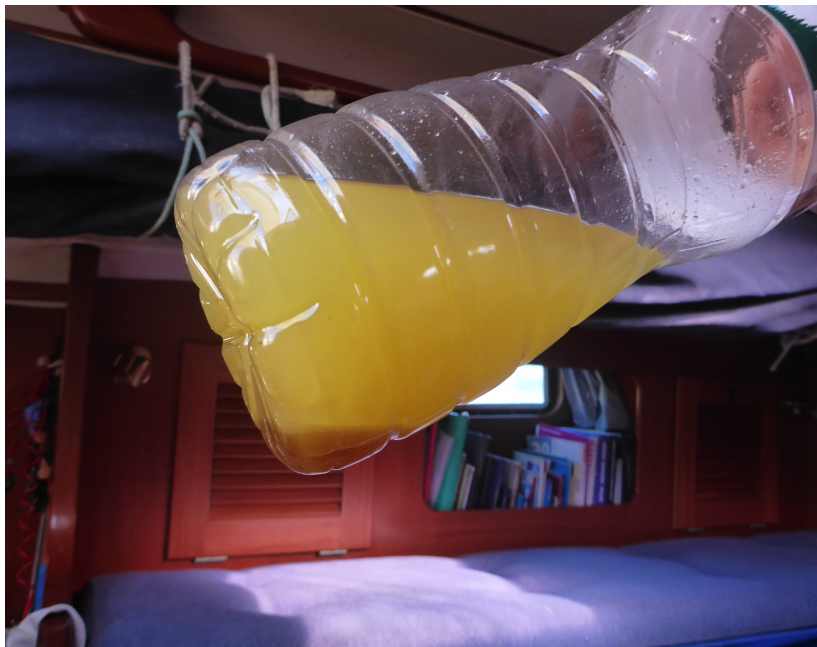
Pumpet opp litt diesel fra bunnen av tanken. Det så ikke bra ut, det var melkeaktig med grums. Pumpet opp ialt 5 l før det ble klart. Så det har vært mye vann i tanken, den burde eventuelt renses. Ifølge Spyros har tanken vært renses en gang i hans tid.

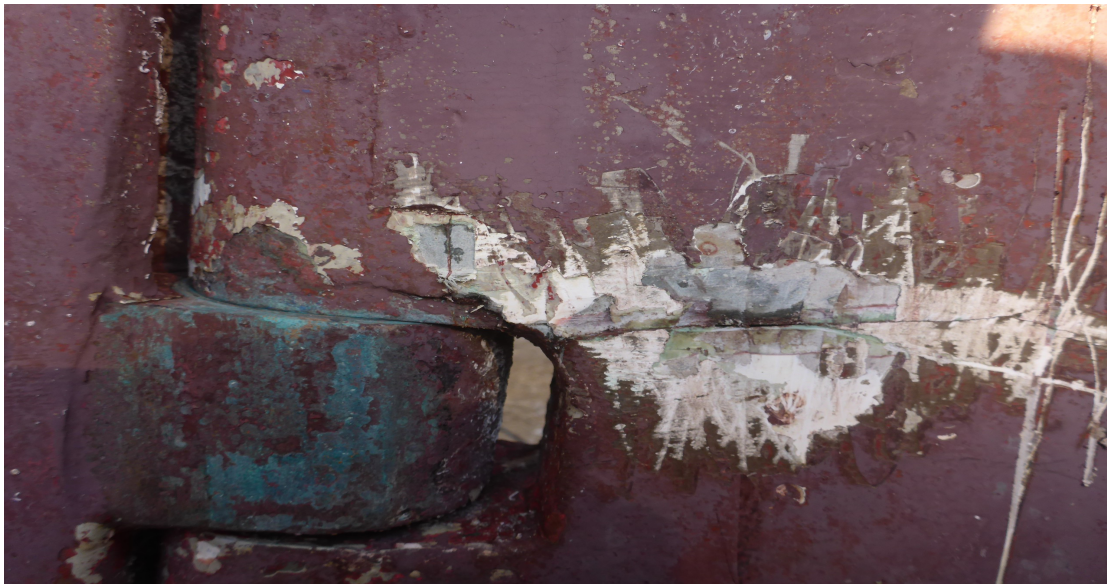
På roret var det en revne, ses på begge sider. Den går minst 3-4 mm inn. Det har sikkert ikke den store betydning men bør fikses før eller siden. Spyros tilbød å reparere det, slipe vekk og reparere med glasfiber og epoksi. Da må roret tas av da revnen kanskje er gjennomgående. Det er ganske stor slakk i lageret ut for revnen, det kan ha forårsaket ekstra belastninger akkurat der. Hvis man tar roret av, er det enkelt å skifte lageret, det er en løs innsats i kunststoff.
