### 3.-17 Juni 2019 Teknisk rapport Hera, Roald Skår

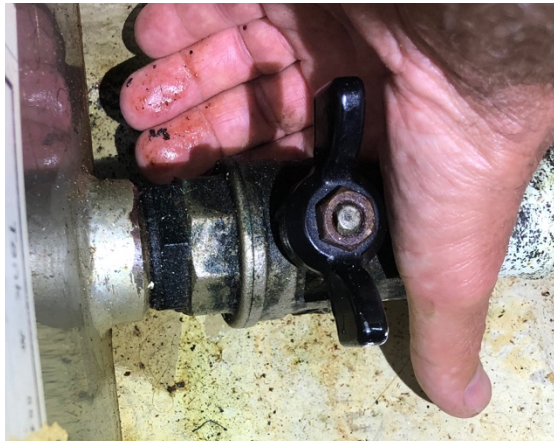
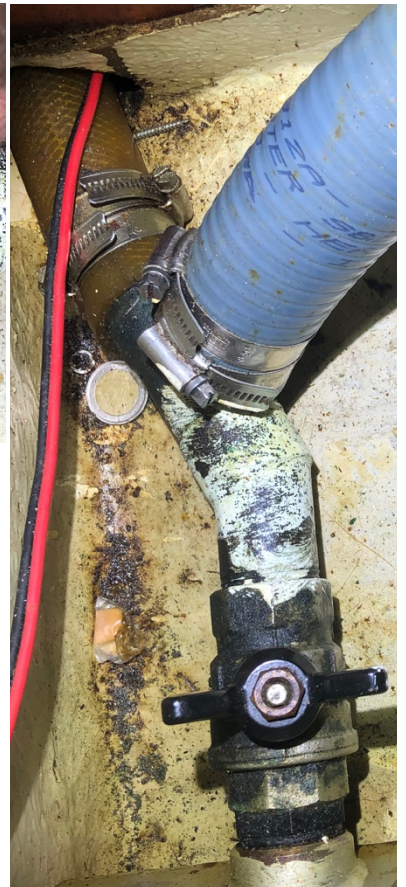
Oppdaget mistenkelig diesellukt i salongen. Startet undersøkelser og fant (mesteparten av) årsaken i overgangen mellom reserve- og hovedtank. Langs slangen som forbinder tankene vår der en søt liten strime av diesel, som endte i kjølsvinet og forårsaket den nevnte diesellukten. Det viste seg at kranen mellom tankene stod åpen slik at slange og koplinger stod under trykk. Vi stengte denne og etterteitet alle slangeklemmer, uten at denne

etterteitingen løste hele problemet. Når vi hadde brukt nok diesel fra hovedtanken til å tømme forbindelsesslangen, har lekkasjen stoppet. Det betyr at dersom vi topper hoved tanken, vil lekkasjen gjenoppstå. Derfor, fyll diesel med konduite☺.

Drøftet problemet med Spyros, da han var ombord, han oppfattet det som at det var rustet hull i reservetanken, og at den må ut av båten for reparasjon. Jeg tviler på dette, men ser at der flere steder hvor det «trekker» diesel. Slikt blir det som kjent lukt av (se bilder).

Spenningen var stor da vi skulle fylle opp med diesel i forbindelse med utsjekk. Selv om vi beregnet et forbruk på 2l/t toppet vi tanken. Teorien holdt mål: Lekkasjen var tilbake, og jeg visste vi ikke ville klare å forbrenne nok drivstoff, til å komme ned på et tanknivå hvor lekkasjen ville opphøre. Lykken var at i skapet under kartbordet var der en tom smøroljekanne, og i skapet under trappen er der en håndpumpe til å pumpe opp diesel fra bunnen av hovedtanken. Pumpet opp 5 l diesel og lekkasjen var vekke. Tilleggsgevinsten var at vi også fikk pumpet opp evt. bunnfall fra hovedtanken. Kannen leverte vi til staben i Preveza marina. Har ikke ide om hva vi egentlig pumpet opp fra bunnen. Men med et uttak av 5 liter er det grunn til å være optimist.....

Foreslår vi overlater til team Jens&Spyros å ta stilling til videre fremdrift. I mellomtiden et det vårt forslag at vi ikke topper tanken når vi leverer fra oss båten. Det sikreste vil være å følge med på tankmåleren og stoppetanking når den er litt over  $\frac{3}{4}$  full.

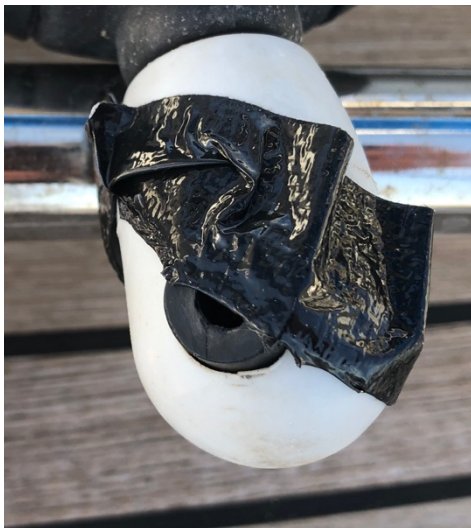
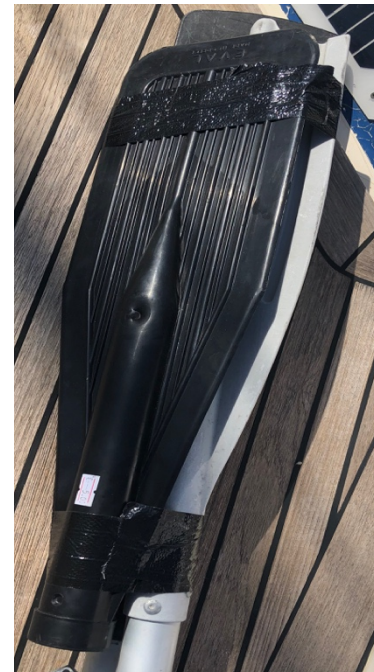
Hadde vært i land for lapping. Den var påført en stor lapp, men da vi prøvde å blåse den opp, viser det seg at det er et rimelig stort hull i den. Dette er nå lappet. Ene årefestet er defekt og det ene årebladet er knekket. Vi har fått fatt i nytt åreblad men ikke bolten i årefestet. Planla å kjøpe denne i marinaen i Lefkas om mandagen, men ble overrasket av at dette var 2. pinsedag i henhold til gresk kalender. Her bedt Spyros om hjelp til dette ila uken hvor båten ligger i ro. Pontongene i jollen er nå tette. Dørken lekker litt luft og jollen lekker litt van. Har leitet etter hull, men klarer ikke finne det.
